**F96 – RELATÓRIO DE ENSAIO
Nº 0601/2014**

Natureza do trabalho: *Determinação da resistência ao fogo do Sistema vertical de vedação interna e externa (SVVIE)*

Produto: *Blocos de concreto revestidos em ambos os lados com argamassa Eccoline cover*

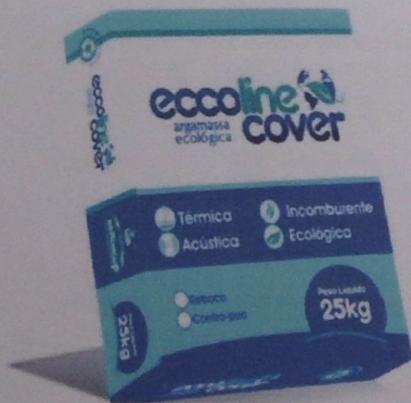
Figura 1 – Argamassa de assentamento e revestimento utilizado para confecção da amostra.

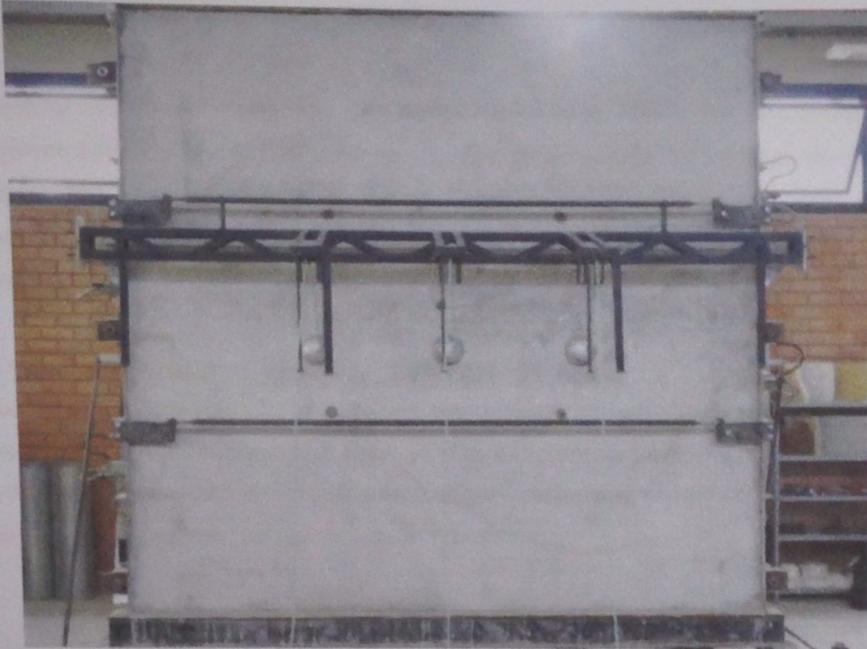
A Figura 2 apresenta o exemplar acoplado ao forno, produzido em escala real para determinação do tempo requerido de resistência ao fogo.

Figura 2 – Protótipo (amostra) devidamente posicionado sobre o pórtico para ser submetida ao aquecimento padronizado (ensaio de resistência ao fogo).

Para a avaliação do sistema foi confeccionado um exemplar sem aberturas com dimensões 3150x3000 mm, sendo a superfície exposta diretamente ao fogo de 2500x2500 mm. O corpo de prova foi constituído de 15 fiadas de blocos de concreto, assentados com espessura média de 20 mm e com revestimento argamassado com espessura média entre 25 mm e 30 mm. A argamassa utilizada para o assentamento e revestimento foi a Eccoline Cover (Figura 1), para revestimentos externos e internos e contrapisos, desenvolvida a partir da reciclagem de fibras naturais e artificiais. O bloco utilizado no sistema tem as dimensões de 140 mm de largura, 190 mm de altura e 390 mm de comprimento. O sistema foi preparado sobre um pórtico para que fosse possível realizar a junção da amostra com o forno padronizado, possibilitando a realização do ensaio.

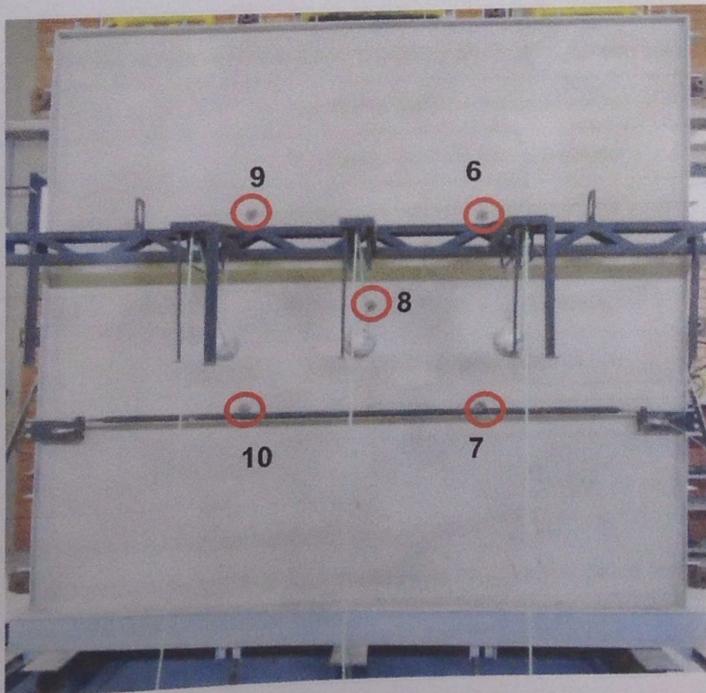
O forno possui cinco termopares fixos, que medem a temperatura interna na superfície da parede, e cinco termopares na superfície da amostra para a coleta das temperaturas externa. Os termopares internos e externos são do tipo K, com diâmetro de 40 mm e 2 mm, respectivamente. As posições dos termopares externos (Figura 3) coincidem com os termopares internos.

Figura 3 – Posições dos termopares na parte externa das amostras.

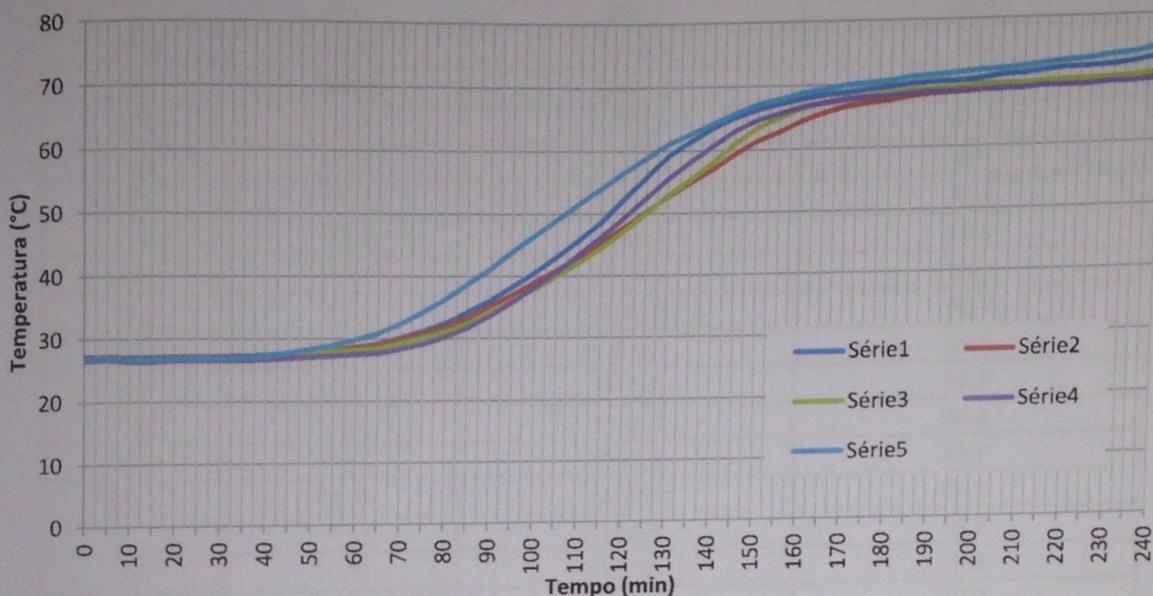
A Figura 4 apresenta o gráfico com os valores de temperatura registrados pelos termopares fixados na face externa da parede, não exposta diretamente ao calor.

Figura 4 – Valores de temperatura registrados pelos termopares externos.

Nota-se que nenhum dos 5 termopares atingiu a temperatura máxima de 180°C, nem a média dos 5 termopares atingiu a temperatura máxima de 140°C.

Já para o isolamento térmico, conferiu-se que não houve acréscimo da temperatura externa, chegando à média de 71,02 °C com máxima de 75 °C em um termopar, aos 240 minutos, estando, desta forma, o sistema aprovado por não atingir a média máxima estipulada em norma de 140 °C, tão pouco a temperatura máxima em qualquer termopar da mesma face superior a 180 °C.

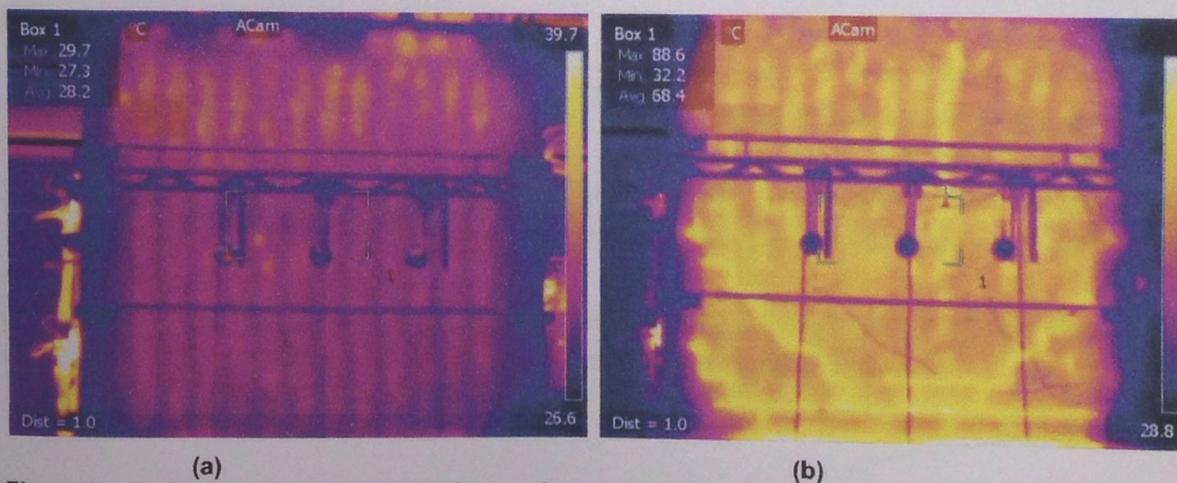
As Figuras 5 a e b ilustram as fotos térmicas retiradas de acordo com o ganho de temperatura da amostra durante o ensaio, salientando que as temperaturas registradas pela câmera termográfica não são tomadas como base para análise de isolamento térmico.

Figura 5 – Acréscimo de temperatura de acordo com a câmera termográfica (a) 50min e (b) 210 min de ensaio.

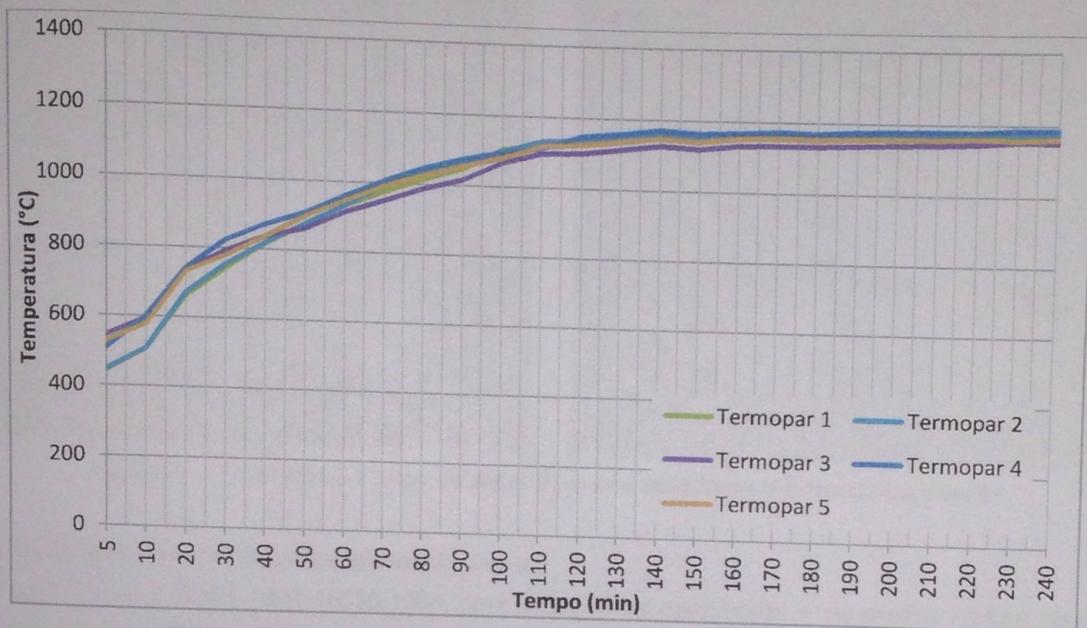
A Figura 6 apresenta os valores de temperatura da face interna (em contato com o fogo) da parede em graus Celsius (°C) obtidos no ensaio.

Figura 6 – Valores de temperatura registrados pelos termopares internos.

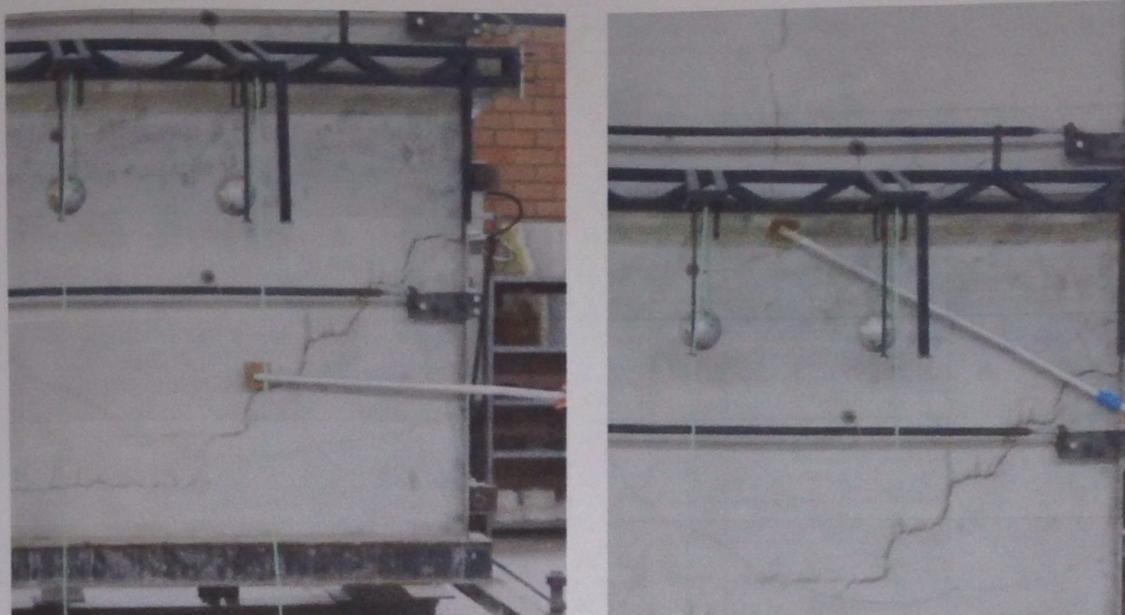
Na Figura 7 pode-se observar o momento em que o teste do chumaço de algodão é realizado, onde houve um acréscimo de temperatura, a qual não ocorreu à inflamação do algodão.

Figura 7 – Teste do chumaço de algodão sobre uma fissura formada na parede.
6.5 Verificação da resistência mecânica da parede

Em relação à estanqueidade do sistema, foi verificado que houve aparecimento de fissuras, desta forma houve a passagem de gases quentes por estas para o lado externo da parede, mas não de forma a inflamar o chumaço de algodão.

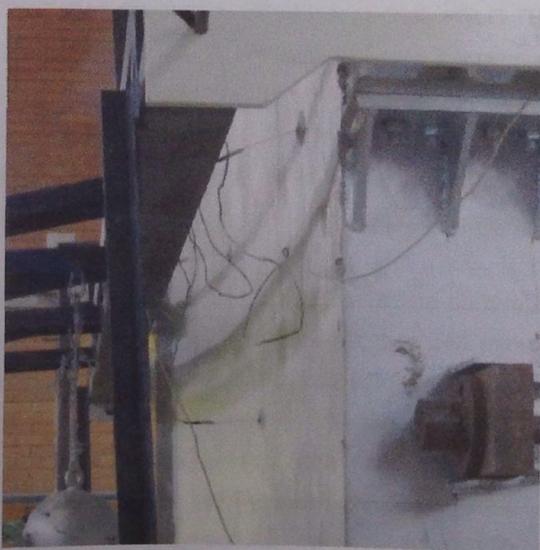
A Figura 8 apresenta o aspecto da parede após o teste do choque mecânico, a qual houve apenas desvio de curvatura durante o tempo de ensaio.

Figura 8 – Aspecto final da amostra após o teste do choque mecânico.

Durante os 240 min decorridos do ensaio, houve um deslocamento transversal de 67 mm após o teste de choque mecânico realizado com 237 min, porém a amostra apresentou comportamento estável, preservando a estabilidade estrutural.

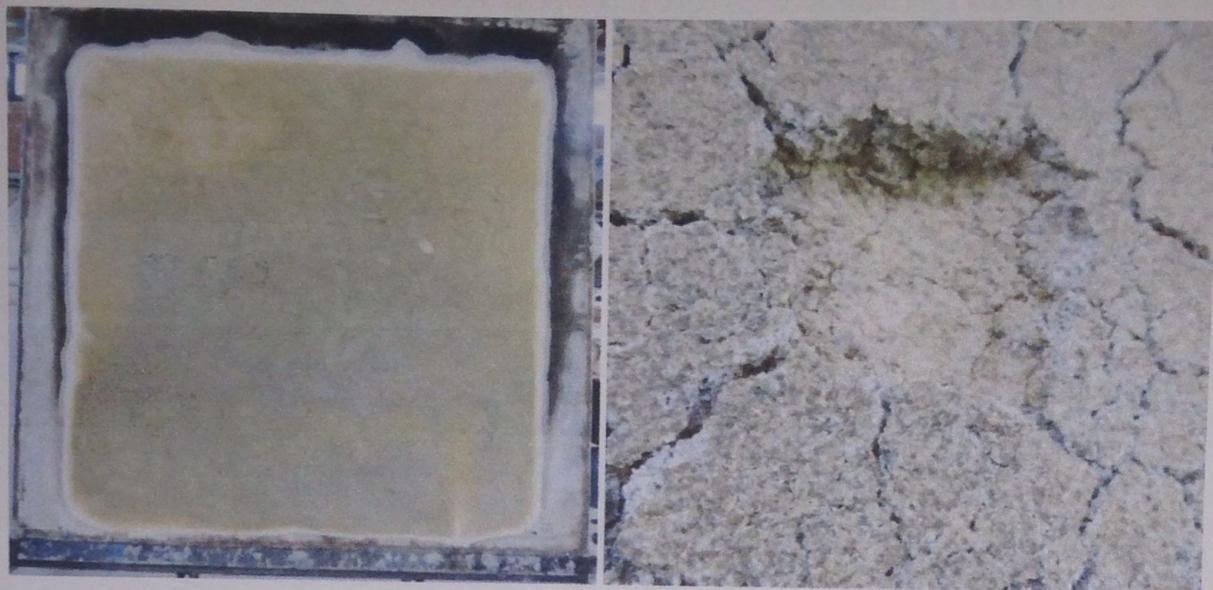
A Figura 9 apresenta o aspecto final da amostra exposta à ação do fogo, não apresentando deslocamento do reboco. A mesma apresentou pouca perda das características iniciais, mantendo a sua integridade inicial.

Figura 9 – Aspecto final da face exposta ao fogo.
